温岭市大溪镇毛坦村太湖水库道路边坡 地质灾害应急治理方案

浙江省工程勘察设计院集团有限公司

地质灾害应急治理方案

工程名称：温岭市大溪镇毛坦村太湖水库道路边坡

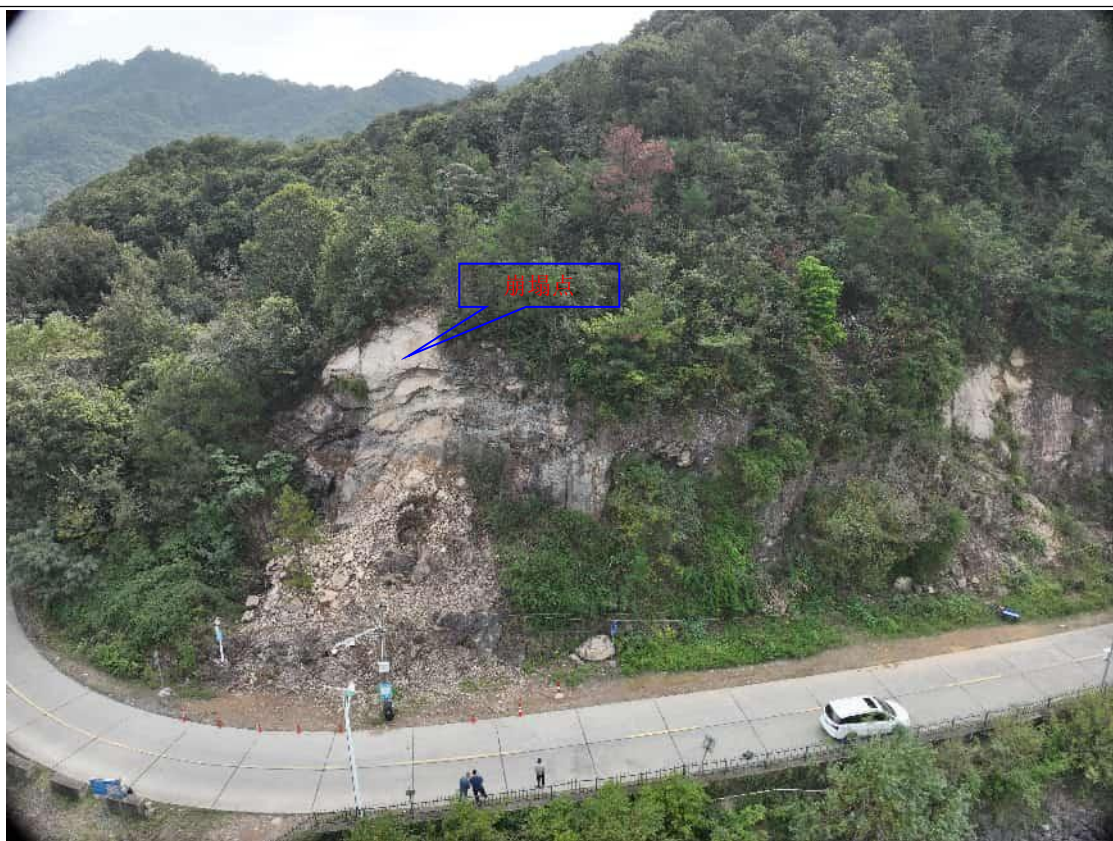
照片 1 边坡航拍图（镜像东）

拟治理边坡为坡脚道路修建时切坡开挖形成，坡长约 40m，坡高 15~20m 不等，开挖坡度较陡，平均坡度在 60° 左右，坡体主要由顶部残坡积覆盖层及下部强~中风化岩组成。（照片 1）

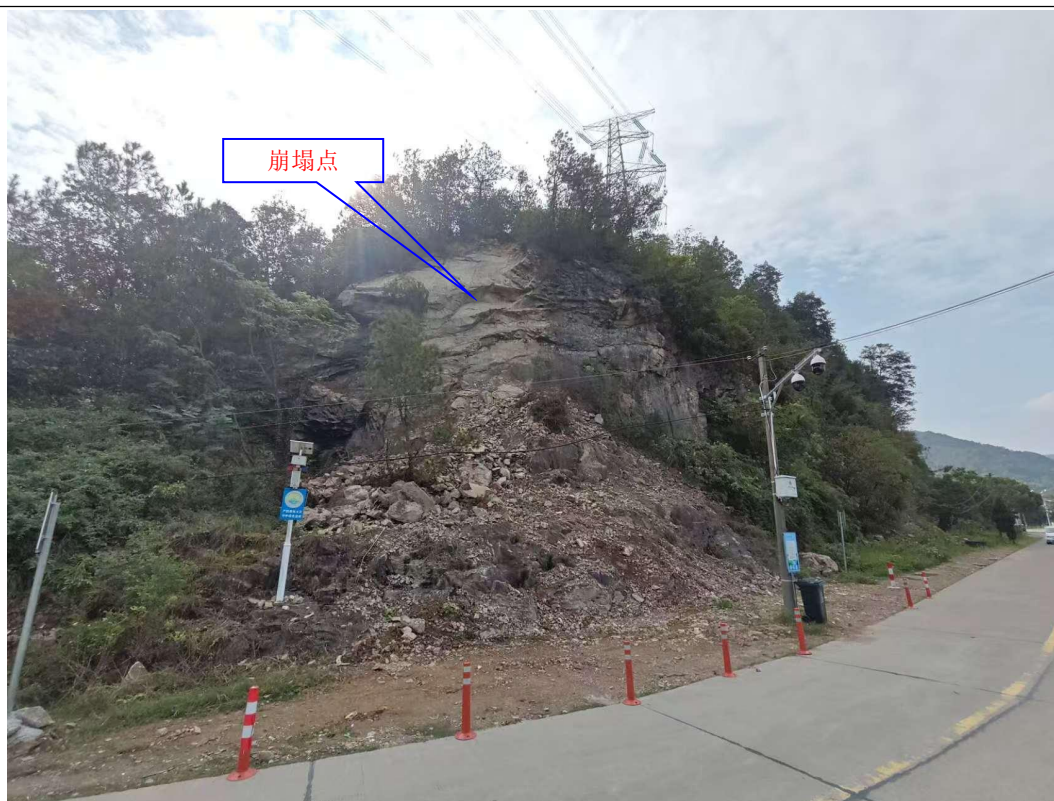
照片 2 崩塌点概貌（镜像东）

受强降雨影响，边坡坡顶岩体沿 $310^{\circ} \angle 55^{\circ}$ 结构面发生了推移式崩塌灾害，方量约 150m^3 ，崩塌块石堆积于下部坡面及坡脚，所幸未造成人员伤亡，根据现场调查，崩塌点坡顶处仍有倒挂的顺坡危岩体残留，稳定性较差，存在二次崩塌隐患。（照片 2、3）

根据现场调查，边坡为岩质边坡，开挖时间较长，坡度较陡，岩体原生顺坡向节理裂隙面发育，现状边坡顶部已沿着顺坡结构面发生滑坡式崩塌灾害，根据现场调查，崩塌点坡顶处仍有倒挂的顺坡危岩体残留，稳定性较差，后期伴随着长期应力松弛，加上降水期间地表水沿裂隙面下渗及坡面上灌木根系生长根劈作用，裂隙面不断张大直至贯通，易形成二次崩塌灾害。

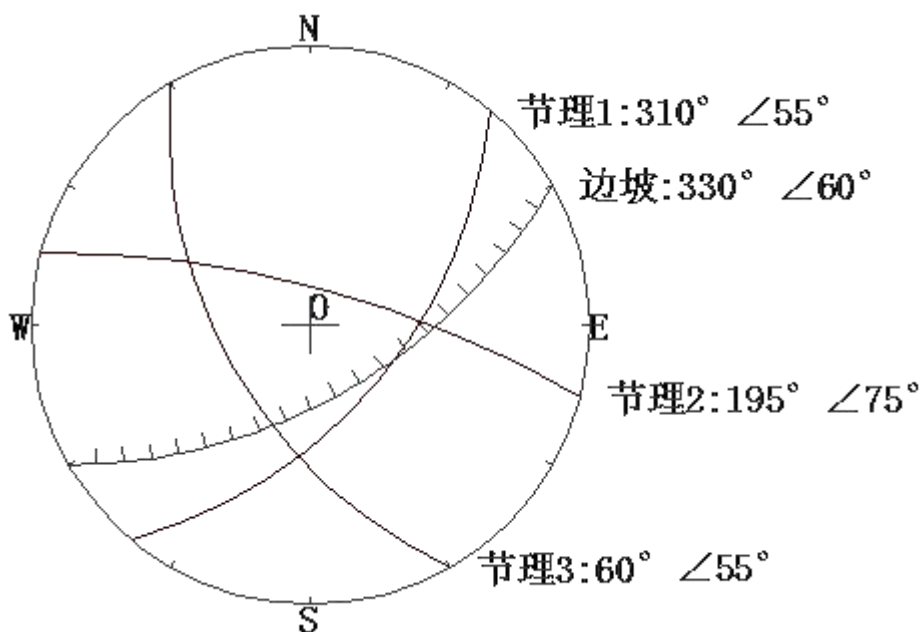
图2 边坡结构面赤平极射投影图

根据边坡赤平极射投影图判断，边坡坡度较陡，坡面顺坡节理裂隙发育，存在节理裂隙投影线交点位于边坡投影线外侧，结构面不稳定，易形成倒倾危岩体及顺坡向楔形体，可能发生岩体崩塌灾害。

边坡坡顶覆盖层厚度薄，约 0.5~1.0m，以含黏性土碎石为主，下伏强风化层厚约 1.0m~2.0m，节理裂隙较发育，岩体破碎，底部中风化基岩以块状及巨块状为主，岩体完整性总体较好，主要发育以下三组节理：① $310^{\circ} \angle 55^{\circ}$ ，顺坡，节理面平直，光滑，间距 1.0~3.0m/条；② $195^{\circ} \angle 75^{\circ}$ ，节理面平整，闭合，连续性较好，间距 0.5~1.0m/条；③ $60^{\circ} \angle 55^{\circ}$ 节理面略粗糙，微张，连续性较好，间距 3.0~5.0m/条。

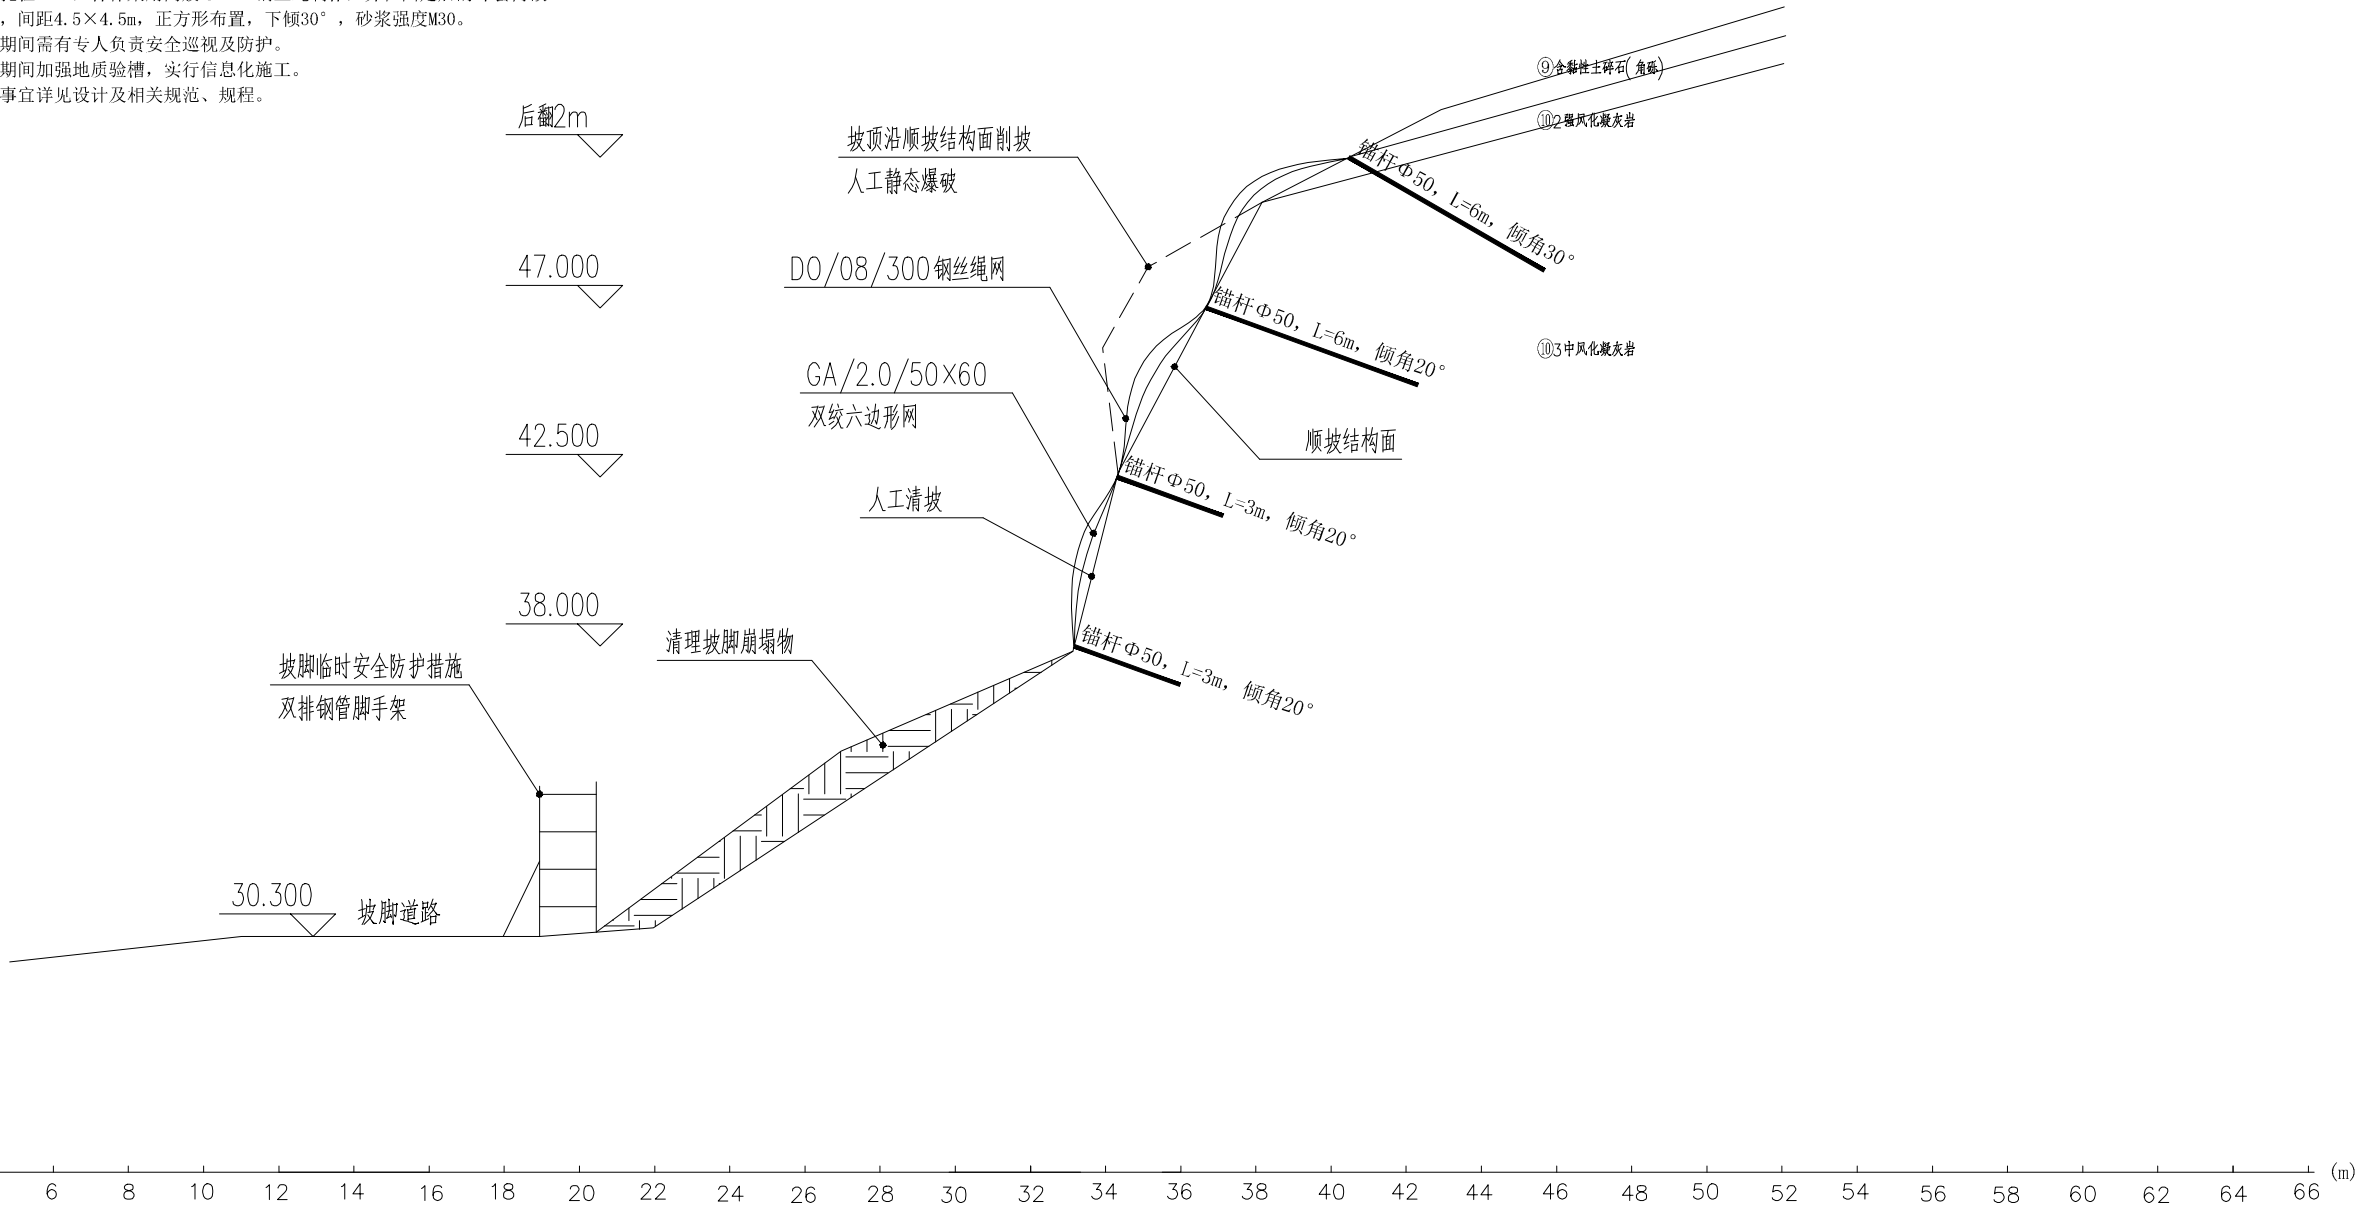
1-1' 治理工程剖面图

- 1-1' 剖面设计说明:
1. 本图尺寸除说明外均以m计，高程采用国家85高程。
 2. 清坡前坡脚封闭半幅车道并设置临时安全防护措施，采用双排 $\varnothing 48$ 钢管防护脚手架，脚手架净高4.0m，靠近边坡一侧搭设毛竹帘对落石进行防护。
 3. 坡顶区域采用人工静态爆破沿顺坡结构面削坡，清除倒挂岩土体，后人工彻底清坡并清理坡脚崩塌堆积物。
 4. 边坡上部坡面采用主动防护网防护，型号为GPS2型，局部难以清除的危岩体可采用随机锚杆加固，锚杆位置及长度由设计现场确定。
 5. 锚杆孔径50mm，杆体采用两股 $\Phi 16$ mm钢丝绳制作，并在固定后的环套内嵌套鸡心环，间距 4.5×4.5 m，正方形布置，下倾 30° ，砂浆强度M30。
 6. 施工期间需有专人负责安全巡视及防护。
 7. 施工期间加强地质验槽，实行信息化施工。
 8. 未尽事宜详见设计及相关规范、规程。

(1) 坡脚安全防护: 清坡前坡脚封闭半幅车道并设置临时安全防护措施,采用双排 $\Phi 48$ 钢管防护脚手架,脚手架净高 4.0m,靠近边坡一侧搭设毛竹帘对落石进行防护。

(2) 坡顶人工削坡、清理危岩: 崩塌点坡顶区域采用人工静态爆破沿顺坡结构面削坡,清除崩塌残留的倒挂岩土体及局部坡面的松动岩体。

(5) GPS2 型主动防护网：边坡+38m 以上坡面采用主动防护网防护，型号为 GPS2 型。

锚杆孔径 50mm，杆体采用两股 $\Phi 16\text{mm}$ 钢丝绳制作，并在固定后的环套内嵌套鸡心环，间距 $4.5 \times 4.5\text{m}$ ，正方形布置，下倾 30° ，砂浆强度 M30。

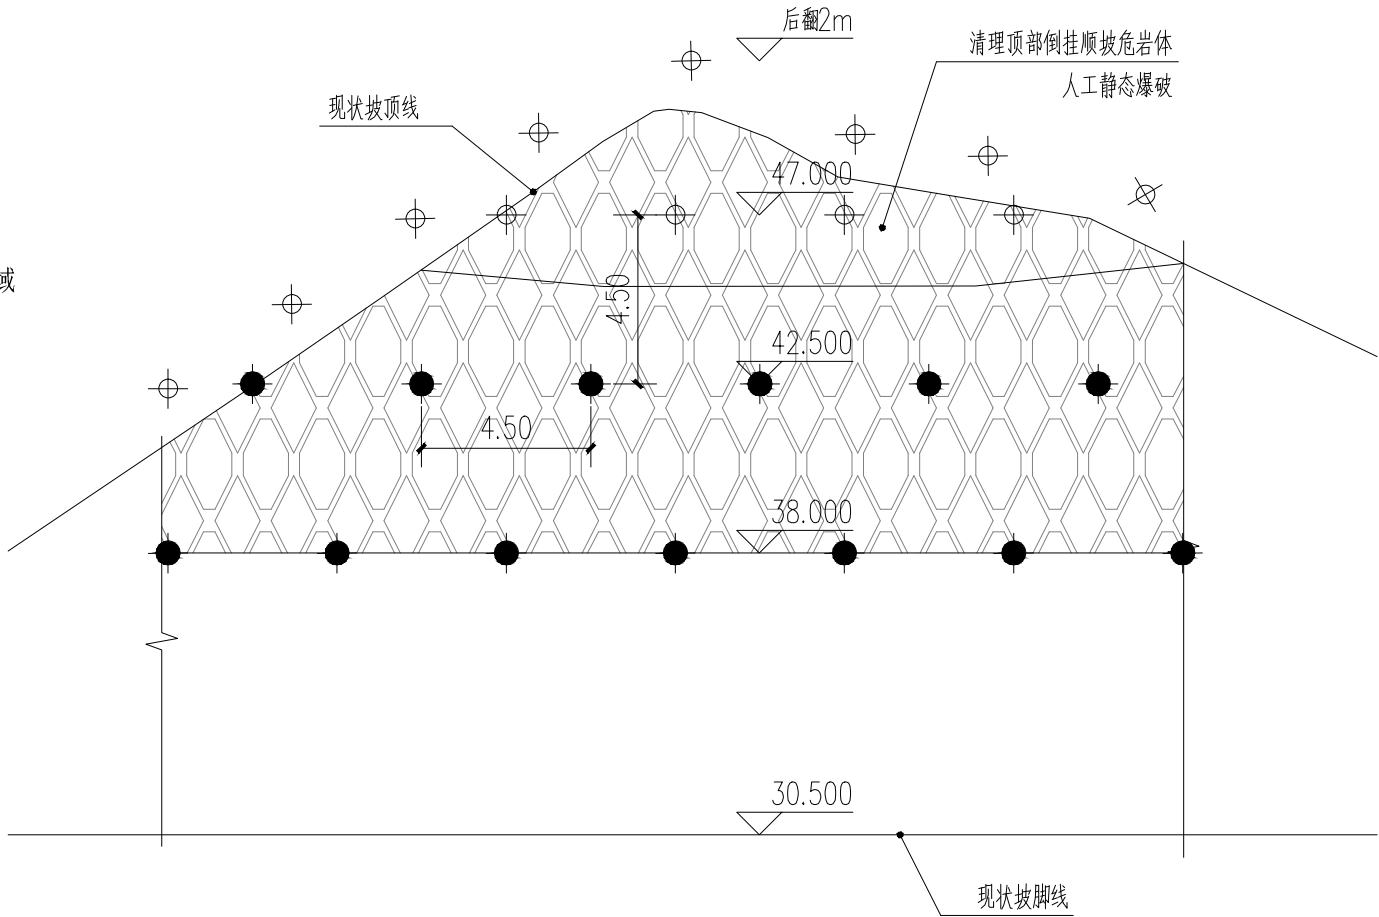
治理工程立面示意图

- 设计说明:
- 1. 本图尺寸除说明外均以m计。高程采用85国家高程。
 - 2. 坡面采用主动防护网防护, 型号为GPS2型主动网。
 - 3. 锚杆孔径50mm, 杆体采用两股Φ16mm钢丝绳制作, 并在固定后的环套内嵌套鸡心环, 间距4.5×4.5m, 正方形布置, 下倾30°, 砂浆强度M30。
 - 4. 施工期间加强地质验槽, 实行信息化施工。
 - 5. 其它未尽事宜见相关规范。

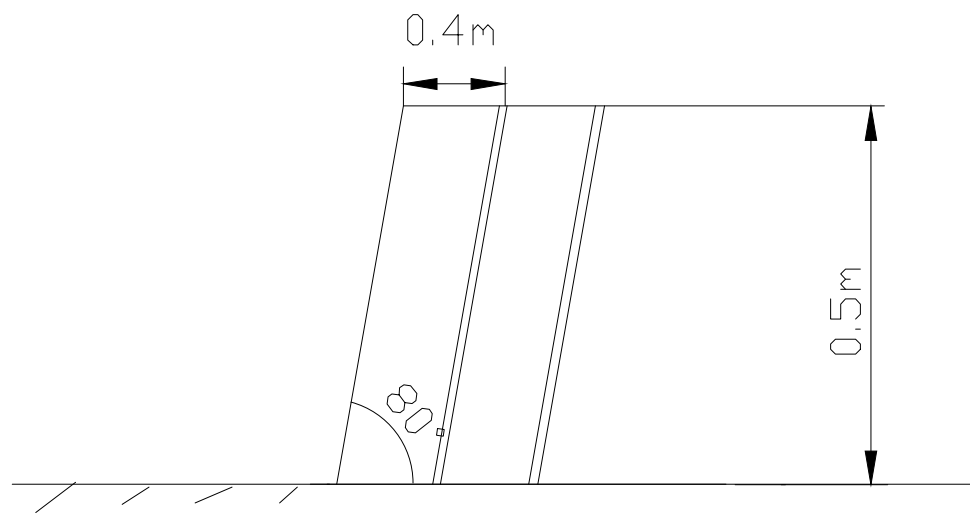
钻孔布置剖面图

1. 静态爆破钻孔直径42mm，间距及排距均为40cm，施工过程中可根据岩石硬度适当调整间距及排距。
2. 钻孔设计深度为0.5m，炮孔台阶深度比1.05，施工时可根据实际情况适当调整，采用自上而下，分层破碎的施工方式，方便人工操作。
3. 装药深度为孔深的100%。
4. 静态破碎剂浆体的水灰比应根据产品说明书、季节、气温和岩石强度进行选择，一般为0.30~0.40。
5. 未尽事项参考按有关规范及规定。

(1) 宜选用震动较小的轻型凿岩机钻孔。应按设计书的炮孔位置、角度、深度钻孔，钻孔完毕后，应采用高压风将孔内岩粉、水分清理干净。

(5) 应先灌注靠近临空面的炮孔，后按“先四周，后中央”的灌注顺序。灌浆时应连续成线，不得出现空气夹层，浆体应灌注到孔口。

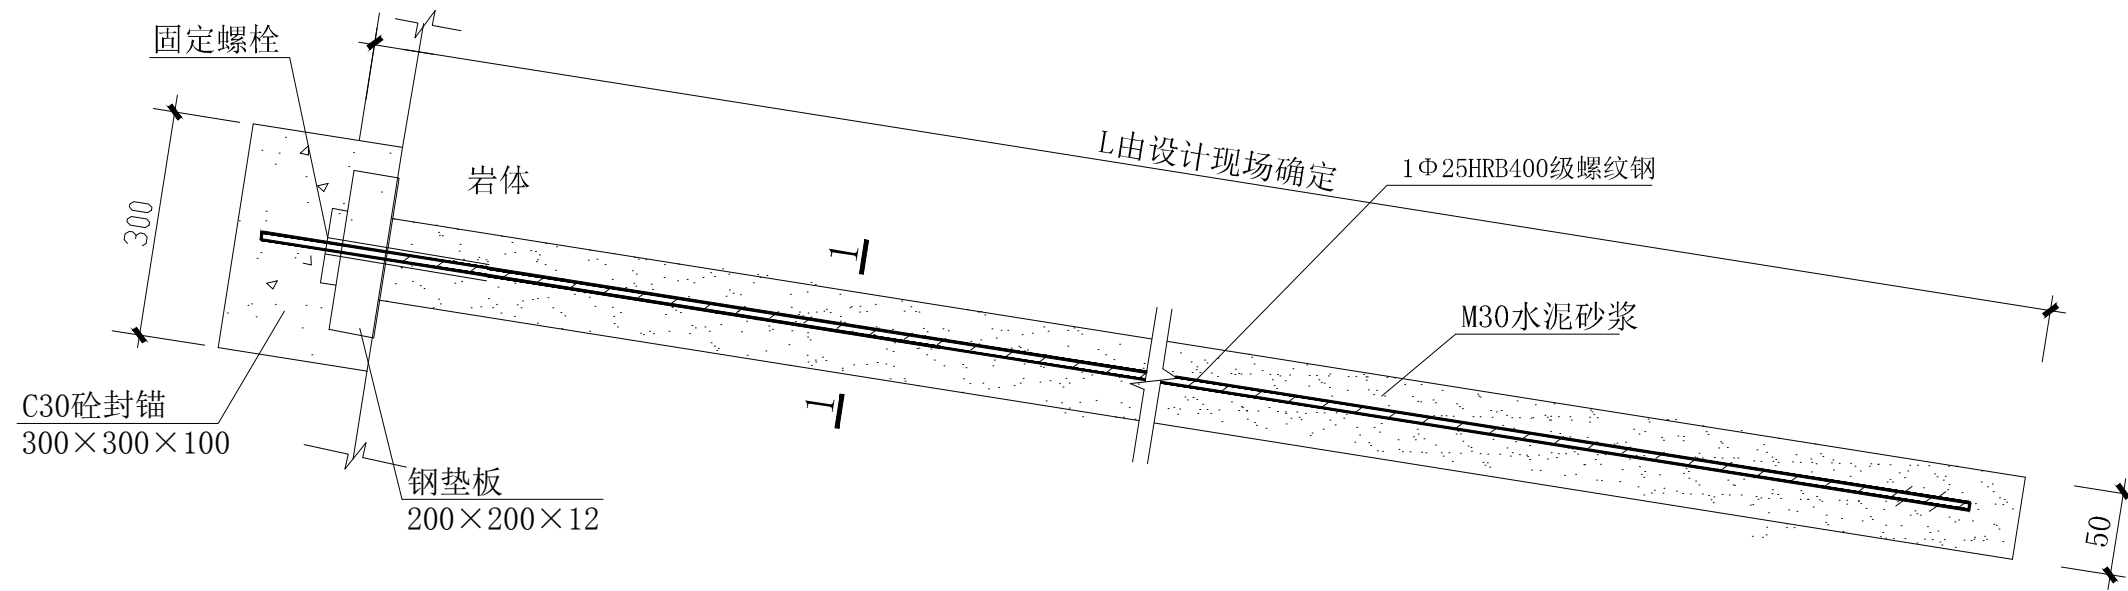
随机锚杆结构图

- 说 明：
1. 本图尺寸除注明者外，均以mm计。
 2. 砂浆锚杆采用1Φ25HRB400级螺纹钢筋，孔径Φ50，外倾20°。
 3. 锚杆注浆采用1:1水泥砂浆，水灰比0.4~0.45，砂浆强度不低于30MPa。
 4. 锚杆锚头采用C30砼封闭。
 5. 未尽事参考按有关规范及规定。

(4) 随机锚杆: 局部难以清除的危岩体及坡面节理裂隙发育处可采

用随机锚杆加固，锚杆位置及长度由设计现场确定。

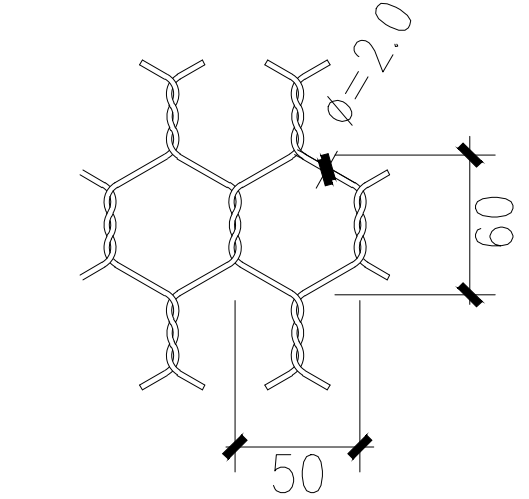
GA/2.0/50×60

8、纵横交错的张拉绳与钢丝绳锚杆（按4.5m×4.5m正方形布置）相联结并进行预张拉，纵横交错的支撑绳构成的每个4.5m×4.5m网格内铺设一张4m×4m（D0/08/300）型钢丝绳网，每张钢丝绳网与四周张拉绳间用φ8mm缝合绳缝合联结并拉紧。同时，在钢丝绳网下铺设网孔为50mm×60mm的GA/2.0/50×60的钢丝双绞六边形网，以阻止小尺寸岩块的塌落。

双绞六边形网

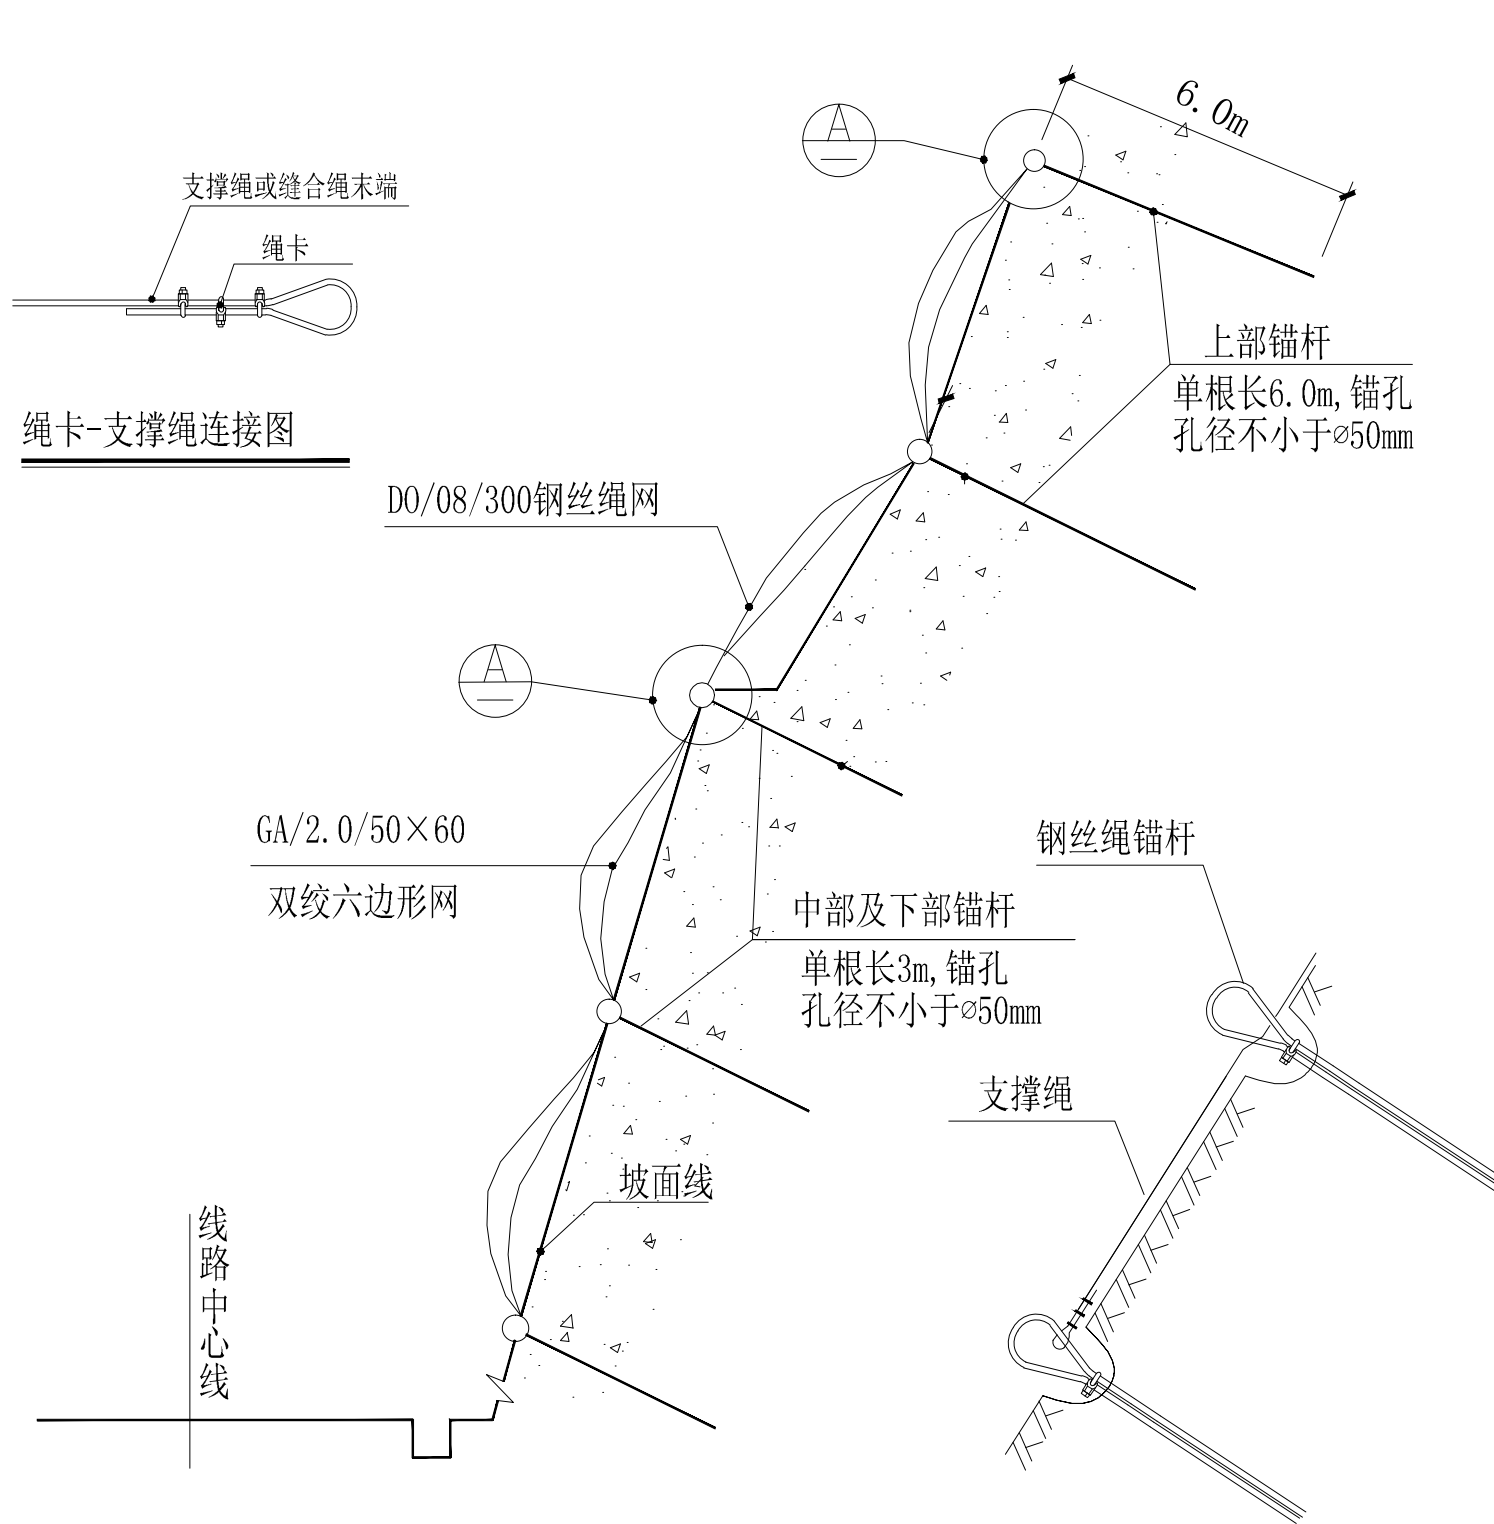
主动柔性防护网护坡代表性断面图

5、安装纵横向张拉绳，张拉紧后两端各用2~4个（张拉绳长度小于15m时为2个，大于30m时为4个，其间为3个）绳卡与锚杆外露环套固定连接。

- (1) 对坡面防护区域的松土及落石进行清除；
- (2) 从防护区域下沿中部开始向上和两侧放线测量确定锚杆孔位，并在每一孔位处凿一深度不小于锚杆外露锚垫板长度的凹坑，一般直径 20cm 深 15cm；
- (3) 按设计深度转凿锚杆孔并清除孔内粉尘，孔深应比设计锚杆长 5 cm 以上，孔径不小于 $\Phi 50$ ；
- (4) 注浆并插入锚杆，采用标号不低于 M30 的水泥砂浆，宜用灰砂比 1: 1~1: 1.2，水灰比 0.45~0.50 的水泥砂浆，水泥采用 42.5 号普通硅酸盐水泥，优先选用粒径不大于 3mm 的中细砂，确保浆液饱满，在进行下一道工序前注浆体养护不少于 3 天；
- (5) 安装纵横向支撑绳，张拉紧后两端各用两个绳卡与锚杆外露环套固定连接；
- (6) 从上向下铺挂格栅网，格栅网间重叠宽度不小于 5cm，两张格栅网的缝合，格栅网与支撑绳间用 $\Phi 1.2$ 镀锌扎丝按 1m 间距进行扎结；
- (7) 从上向下铺设钢绳网缝合，缝合绳为 $\Phi 8$ 钢绳，每张钢绳网均用一根缝合绳与四周支撑绳进行缝合并预张拉，缝合绳的两端各用两个绳卡进行固定连接；
- (8) 用 $\Phi 1.2$ 镀锌扎丝对钢绳网和格栅网间进行相互扎结，扎结点纵横间距 1.0m 左右；
- (9) 其余未尽事宜，宜根据相关规范、规程进行施工。
